Tilstandsrapport

Enebolig

Polmakveien 1538, 9844 TANA

Befaringsdato: 19.09.2025

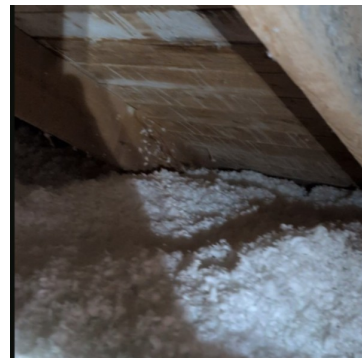
- Lufting/ventilering bør forbedres.

Det bør monteres flere ventiler i veggene til loftet. Det bør også være ventilasjon ved raft med en luftspalteplate som holder avstand mellom taktro og isolasjon.

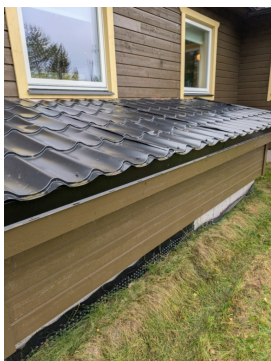
- Det er avvik:

Det bør monteres beslag på vegg slik at det ikke skal komme fukt inn i overkant av taktekkingen.

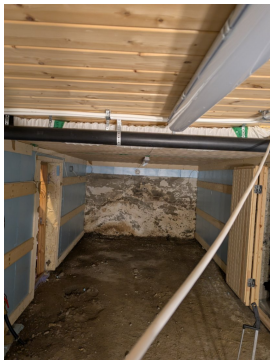
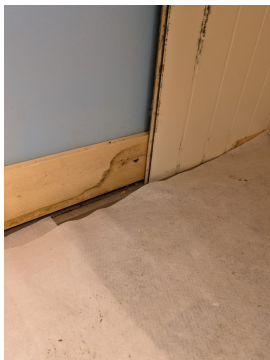
Det er fuktskader i kjelleren på gulv og vegger. Dette er en pågående forsikrings sak med forestående utbedring av drenering og fuktsikring utvendig. Vegger og gulv er delvis demontert. Der det ikke er demontert er det tilfarergulv av tre med laminat på jordgolvet. Veggene er foret på med styroformplater og mdf-panel.

- Det er påvist fuktighet i oppforet tregulv i underetg./kjeller, og det er derfor ikke foretatt hulltaking.
- Det er påvist synlige fukt/råteskader i treverk i underetg./kjeller, hulltaking er derfor ikke nødvendig

- Påviste skader må utbedres.

Kostnadsestimatet er et grovt overslag over etablering av effektiv ventilasjon av kjelleren. Drenering og fuksikring behandles senere i rapporten.

Kostnadsestimat: Under 10 000

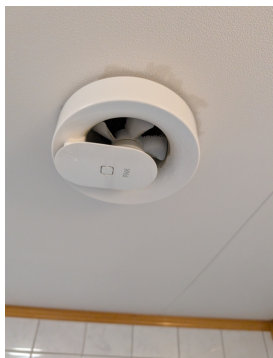
- Det er påvist fuktskjolder etc. rundt ventiler.

Det er fuktmerker rundt ventil med baderomsvifte i himling. Den vanligste årsaken til slik fukt i himling er at kondensering i eller utenpå ventilasjonsrøret renner ned på himlingsplatene, men annen lekkasje kan ikke utelukkes uten nærmere undersøkelse.

- Dersom avvik ikke utbedres er det fare for videre skadeutvikling.

Det anbefales å undersøke ventilasjonskanalen for om det er lekkasje rundt gjennomføringen i taket. Ventilasjonskanalen må være isolert og monteringen mot himling må gjøres slik at det ikke renner kondens på platene.

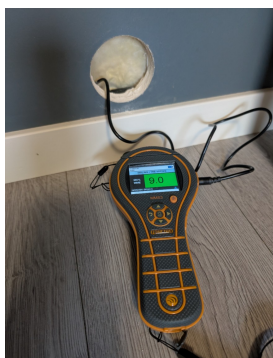
Hulltaking er foretatt uten å påvise unormale forhold. Hulltaking er foretatt ved/i soverom mot vest. Fuktkvotemåling (vekt%) i konstruksjonen ble målt til 9.

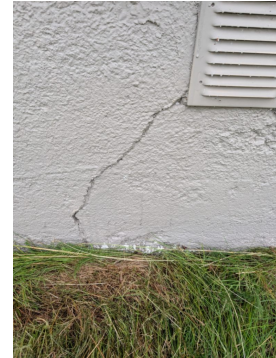
- Det er registrert skråriss som er symptom på setninger.

Slike små sprekker etter setninger er ikke unormalt på gamle murer. De utgjør ikke noen fare så lenge de ikke utvikler seg videre.

- Det er ikke behov for utbedringstiltak.

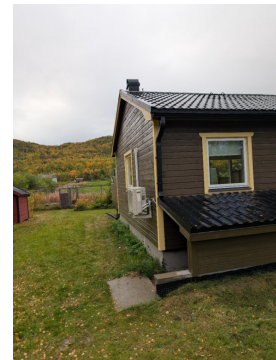
TG 2 Terrengforhold

Terrenget rundt huset er opparbeidet med plen.

- Det bør foretas terrengjusteringer.

Det bør etableres bedre fall fra muren og ut.
